การประเมินประสิทธิภาพและความพึงพอใจในการใช้งานอาคาร:

กรณีศึกษา อาคารคณะศิลปวิจิตร สถาบันบัณฑิตพัฒนศิลป์ ศาลายา จังหวัดนครปฐม

THE ASSESSMENT AND SATISFACTION OF BUILDING PERFORMANCE:

A CASE STUDY OF THE SILPAVIJIT BUILDING, BUNDITPATANASILP INSTITUTE,  
SALAYA, NAKHON PATHOM

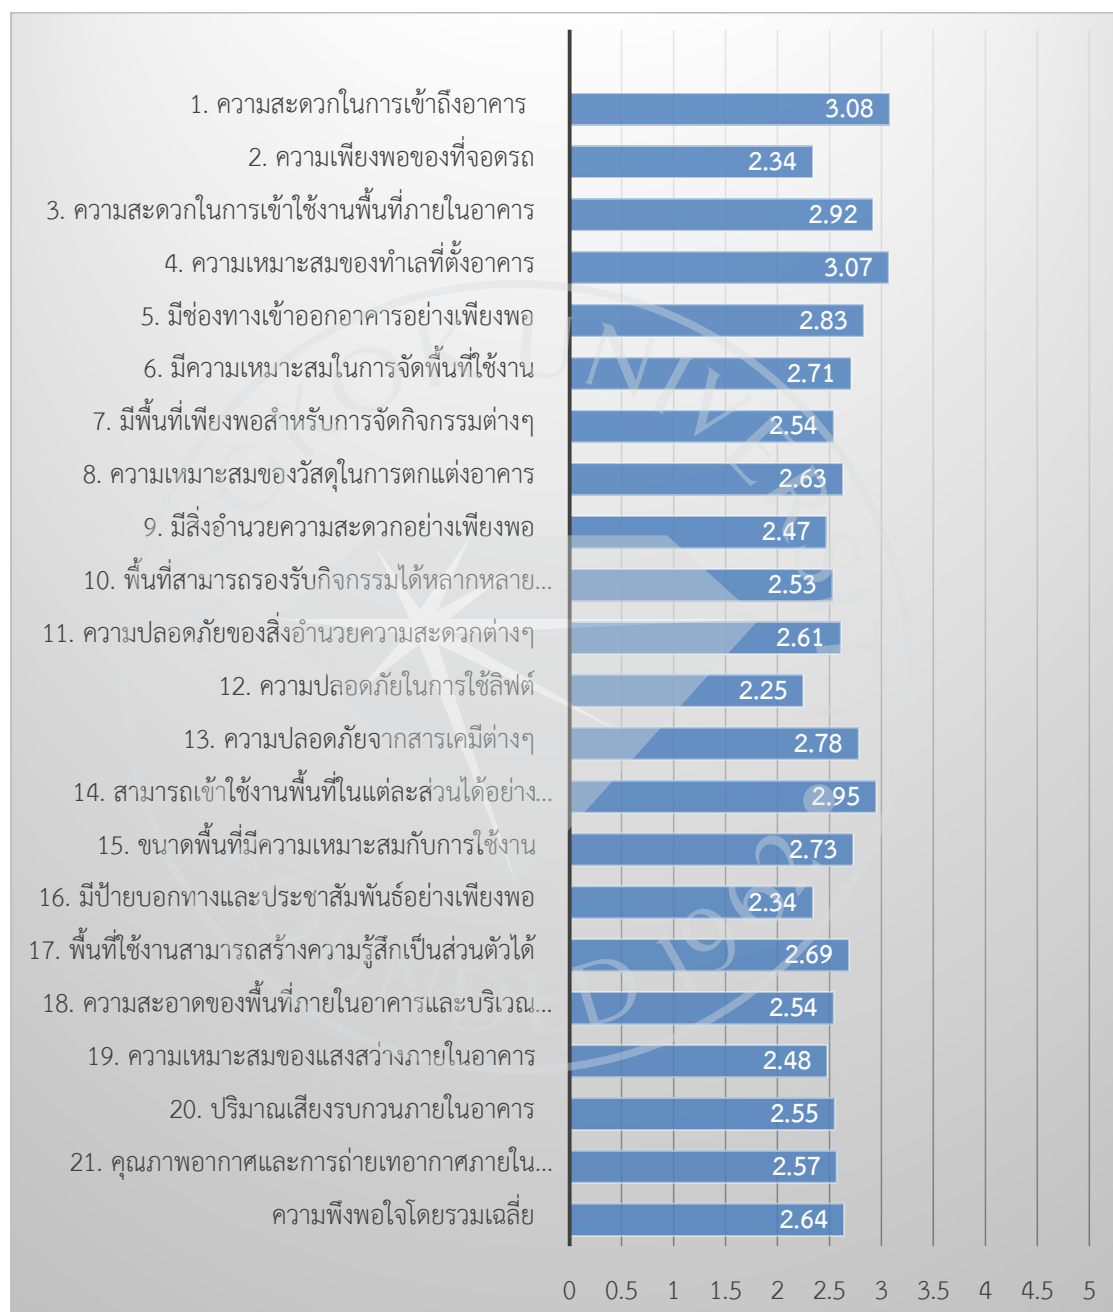
จากข้อมูลตารางที่ 4.10 ผลการศึกษาความพึงพอใจต่อภาพรวมของอาคารคณะศิลปวิจิตร สถาบันบัณฑิตพัฒนศิลป์ ศาลา โดยสภาพรวมอยู่ในระดับปานกลาง มีค่าเฉลี่ย 2.64 เมื่อวิเคราะห์เป็นรายด้าน พบว่า ผู้ใช้งานอาคารมีระดับความพึงพอใจอยู่ในระดับปานกลาง ประกอบไปด้วย ความสะดวกในการเข้าถึงอาคาร มีค่าเฉลี่ย 3.08 ความเหมาะสมของทำเลที่ตั้งอาคาร มีค่าเฉลี่ย 3.07 สามารถใช้งานพื้นที่ในแต่ละส่วนได้อย่างสะดวก มีค่าเฉลี่ย 2.95 ความสะดวกในการใช้งานพื้นที่ภายในอาคาร มีค่าเฉลี่ย 2.92 มีช่องทางเข้าออกอาคารอย่างเพียงพอ มีค่าเฉลี่ย 2.83 ความปลอดภัยจากสารเคมีต่าง ๆ มีค่าเฉลี่ย 2.78 ขนาดพื้นที่ที่มีความเหมาะสมกับการใช้งาน มีค่าเฉลี่ย 2.73 มีความเหมาะสมในการจัดพื้นที่ใช้งาน มีค่าเฉลี่ย 2.71 พื้นที่ใช้งานสามารถสร้างความรู้สึกเป็นส่วนตัวได้ มีค่าเฉลี่ย 2.69 ความเหมาะสมของวัสดุในการตกแต่งอาคาร มีค่าเฉลี่ย 2.63 ความปลอดภัยของสิ่งอำนวยความสะดวกต่าง ๆ มีค่าเฉลี่ย 2.61 คุณภาพอากาศและการถ่ายเทอากาศภายในอาคาร มีค่าเฉลี่ย 2.57 ปริมาณเสียงรบกวนภายในอาคาร มีค่าเฉลี่ย 2.55 ความสะอาดของพื้นที่ภายในอาคารและบริเวณโดยรอบ มีค่าเฉลี่ย 2.54 มีพื้นที่เพียงพอสำหรับการจัดกิจกรรมต่าง ๆ มีค่าเฉลี่ย 2.54 พื้นที่สามารถรองรับกิจกรรมได้หลากหลายรูปแบบ มีค่าเฉลี่ย 2.53 ความเหมาะสมของแสงสว่างภายในอาคาร มีค่าเฉลี่ย 2.48 มีสิ่งอำนวยความสะดวกอย่างเพียงพอ มีค่าเฉลี่ย 2.47 ความเพียงพอของที่จอดรถ มีค่าเฉลี่ย 2.34 มีป้ายบอกทางและประชาสัมพันธ์อย่างเพียงพอ มีค่าเฉลี่ย 2.34 ความปลอดภัยในการใช้ลิฟต์ มีค่าเฉลี่ย 2.25

ภาพที่ 4.3: กราฟแสดงค่าเฉลี่ยระดับความพึงพอใจต่อภาพรวมของอาคารคณะศิลปวิจิตร สถาบัน  
บัณฑิตพัฒนศิลป์ ศาลายา

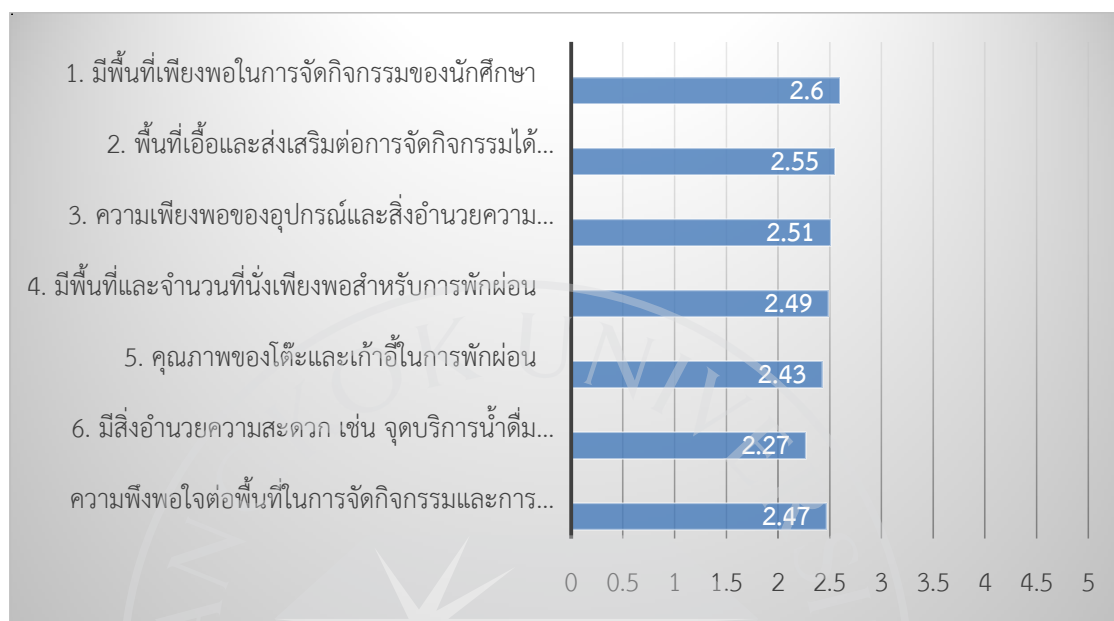
จากข้อมูลตารางที่ 4.23 ผลการศึกษาความพึงพอใจต่อพื้นที่ในการจัดกิจกรรมและการพักผ่อนสำหรับนักศึกษา โดยภาพรวมของกลุ่มตัวอย่างผู้ตอบแบบสอบถาม มีสภาพรวมอยู่ในระดับน้อย ซึ่งมีค่าเฉลี่ย 2.47 เมื่อวิเคราะห์เป็นรายด้าน พบว่า มีพื้นที่เพียงพอในการจัดกิจกรรมของนักศึกษา มีค่าเฉลี่ย 2.60 พื้นที่เอื้อและส่งเสริมต่อการจัดกิจกรรมได้หลากหลายรูปแบบ มีค่าเฉลี่ย 2.55 ความเพียงพอของอุปกรณ์และสิ่งอำนวยความสะดวกในการจัดกิจกรรม มีค่าเฉลี่ย 2.51 มีพื้นที่และจำนวนที่นั่งเพียงพอสำหรับการพักผ่อน มีค่าเฉลี่ย 2.49 คุณภาพของโต๊ะและเก้าอี้ในการพักผ่อน มีค่าเฉลี่ย 2.43 มีสิ่งอำนวยความสะดวก เช่น จุดบริการน้ำดื่มอย่างเพียงพอ มีค่าเฉลี่ย 2.27

ภาพที่ 4.8: กราฟแสดงค่าเฉลี่ยระดับความพึงพอใจต่อพื้นที่ในการจัดกิจกรรมและการพักผ่อนสำหรับนักศึกษา โดยกลุ่มตัวอย่างผู้ตอบแบบสอบถามในแต่ละสาขาวิชา

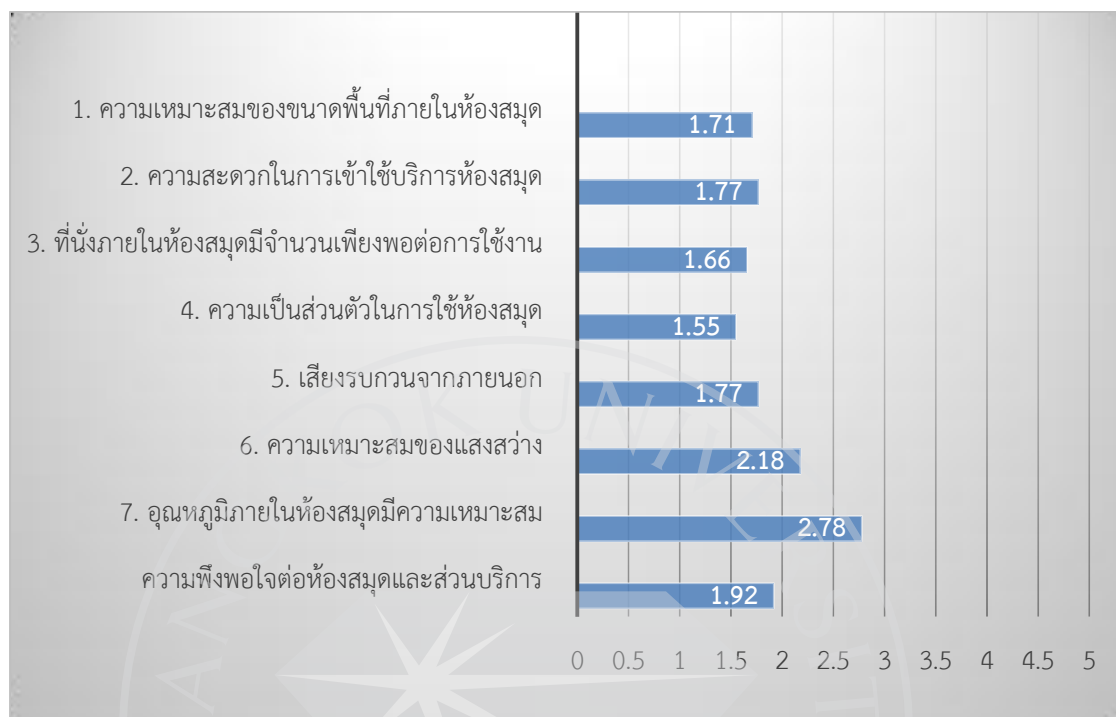
จากข้อมูลตารางที่ 4.30 ผลการศึกษาความพึงพอใจต่อห้องสมุดและส่วนบริการ โดยกลุ่มตัวอย่างผู้ตอบแบบสอบถามรวมทุกสาขาวิชา มีสภาพรวมอยู่ในระดับน้อย ซึ่งมีค่าเฉลี่ย 1.92 เมื่อวิเคราะห์เป็นรายด้าน พบว่า อุณหภูมิภายในห้องสมุดมีความเหมาะสม มีค่าเฉลี่ย 2.78 ความเหมาะสมของแสงสว่าง มีค่าเฉลี่ย 2.18 ความสะดวกในการเข้าใช้บริการห้องสมุด มีค่าเฉลี่ย 1.77 เสียงรบกวนจากภายนอก มีค่าเฉลี่ย 1.77 ความเหมาะสมของขนาดพื้นที่ภายในห้องสมุด มีค่าเฉลี่ย 1.71 ที่นั่งภายในห้องสมุดมีจำนวนเพียงพอต่อการใช้งาน มีค่าเฉลี่ย 1.66 ความเป็นส่วนตัวในการใช้ห้องสมุด มีค่าเฉลี่ย 1.57

ภาพที่ 4.10: กราฟแสดงค่าเฉลี่ยระดับความพึงพอใจต่อภาพรวมของห้องสมุดและส่วนบริการ
